INSPECCIÓN GEOLÓGICA

Los Santos, 30 de junio del 2011.

INSPECCION DE GEOLOGIA

“Cerro Goyo”

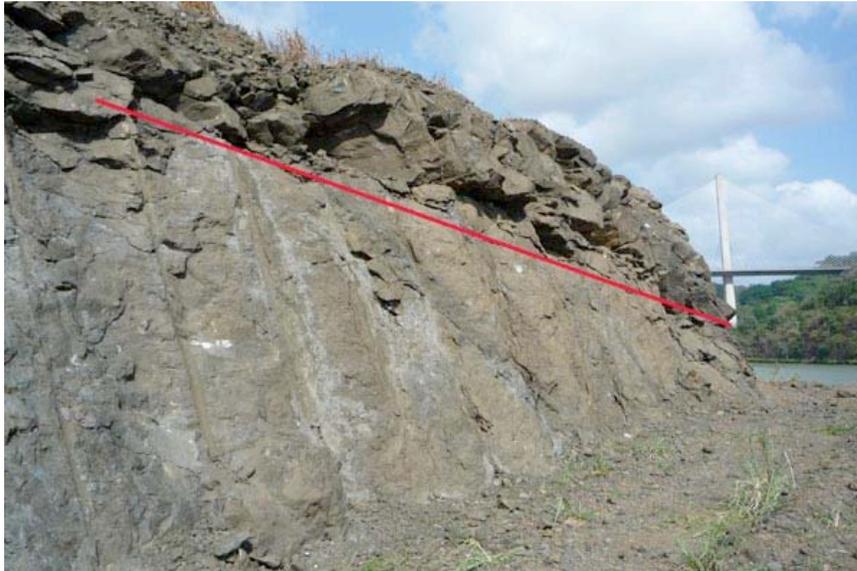
1. En el talud 2, a partir de la estación **0+740** hasta la estación **0+760**, la corona del talud registra una inestabilidad provocada por fisuras y planos de fallas locales no obstante el cuerpo del talud esta firme. Hacia el sector Sur 780, se observa similar fisuramiento de la corona.

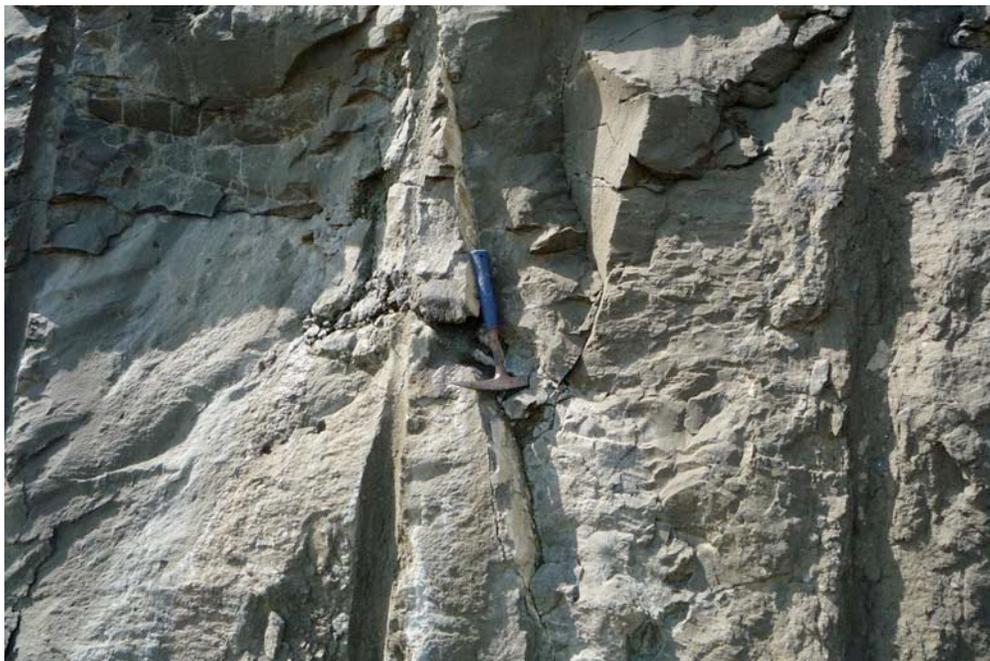
2. En el talud 3, a partir de la estación 0+765 hasta **0+ 760**, se observa una corona inestable que se prolonga en el intervalo **0+740** hasta **0+ 700**. En el intervalo **0+720** de aprecia una fisura subvertical con planos de calcita. En el intervalo **0+660** hasta **0+680**, se registra una corona fracturada, no así la base totalmente estable.

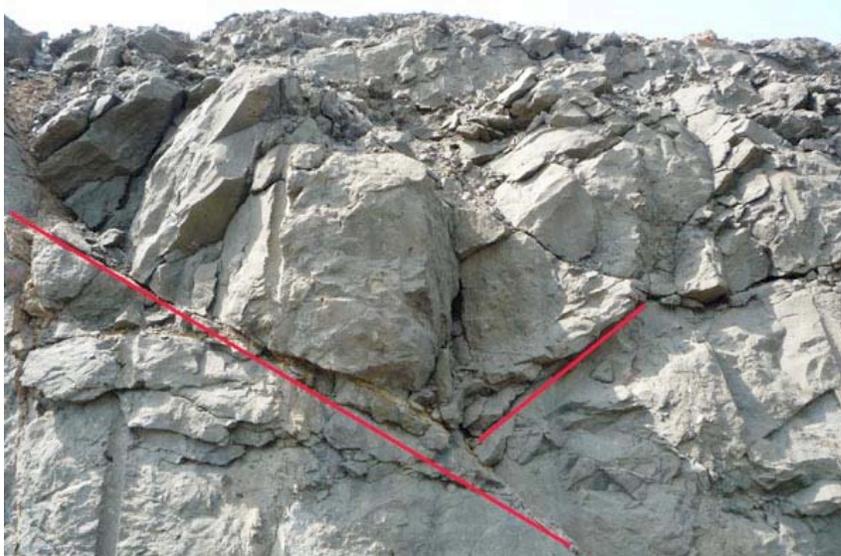
3. En el talud 4, se observan planos a favor de la pendiente con bajo ángulo en la estación **0+660** (esquina. En la estación **0+ 690** se observa una falla con inclinación 45° norte. En el intervalo **0+720** continúa el plano de falla con bajo ángulo a favor de la pendiente, hasta **0+ 730** con la corona afectada en forma de cuña (foto). **0+745**.

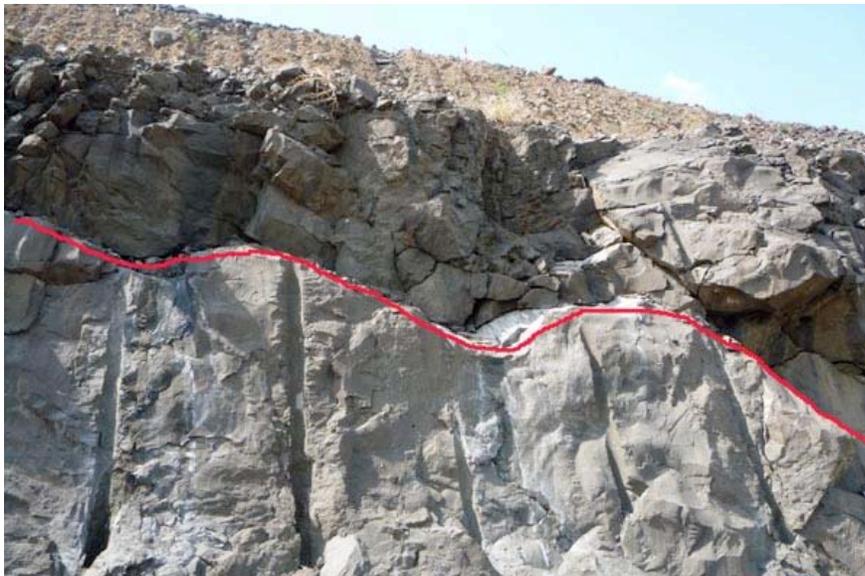
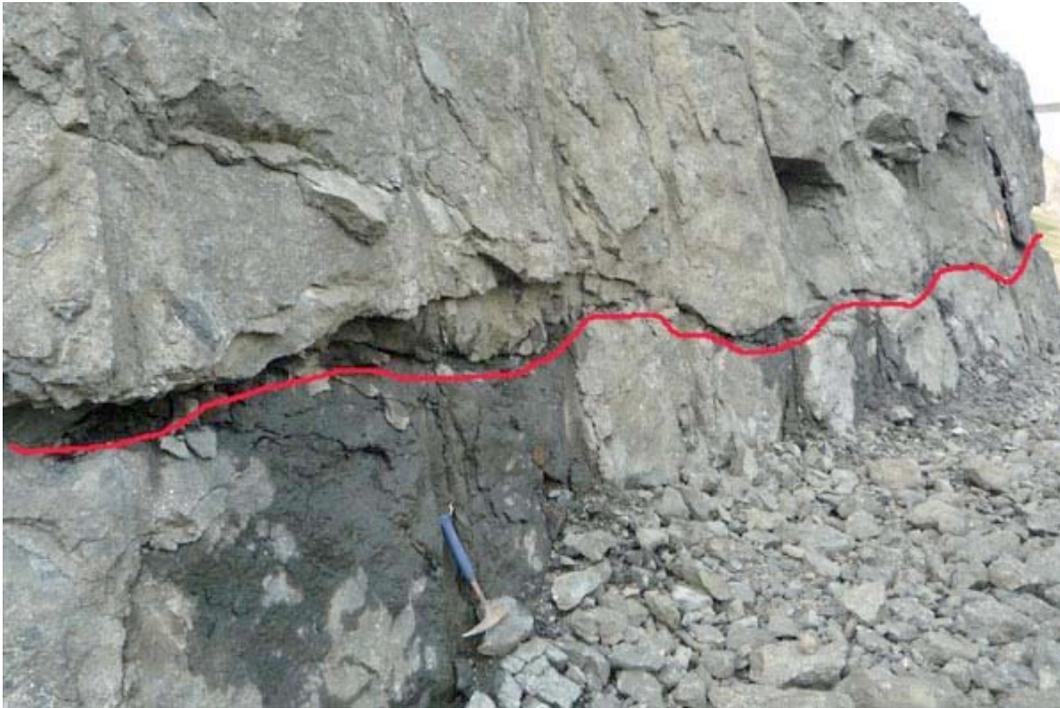
4. En el talud 5, a la altura de la estación **0+745** continúa la fisura en forma de cuña a favor de la pendiente. **0+720**, se mantiene la falla de bajo ángulo a unos 2 metros del pie del talud. En el intervalo de la estación **0+700** a la estación **0+680** se registra un fracturamiento desde 1 hasta 4.5 metros de altura en el talud. En el **0+668** hasta 660 la corona se encuentra desplazada por infiltraciones a lo largo del plano de fallas existentes.

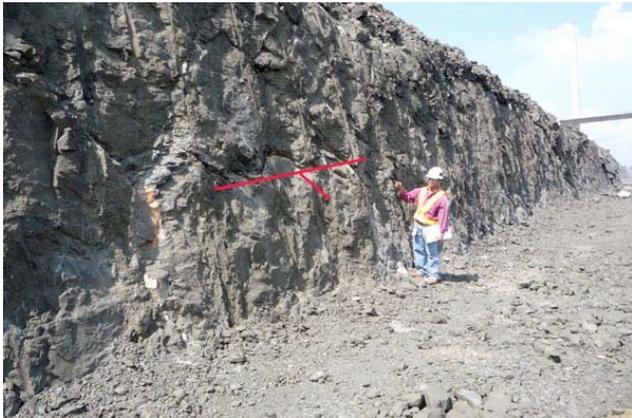
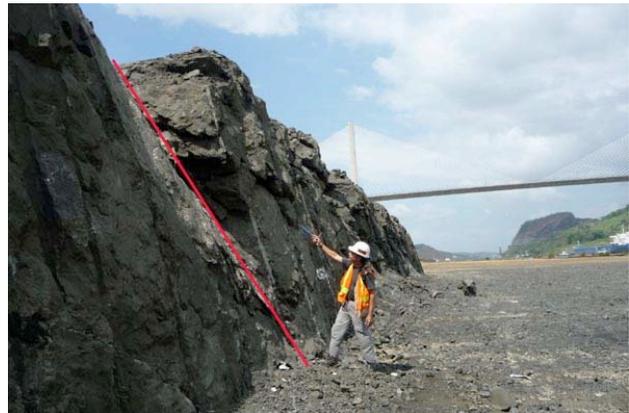
5. En el talud 6 en la estación **0+660** hasta **0+ 690**, la corona está afectada por fisuras de bajo ángulo a favor de la pendiente con planos de calcitas. Igualmente **0+710**. La corona en cuña se repite en **0+760** (foto).
6. En el nivel 27.5 metros se observan fisuras de bajo ángulo 45° Norte 030° conjuntamente con fallas y buzamientos NE.

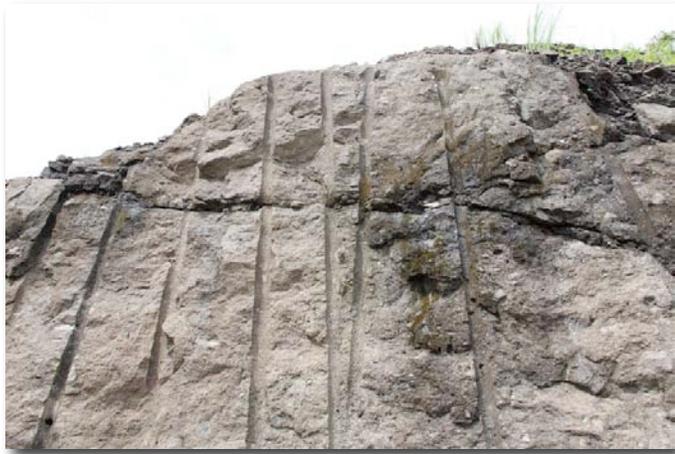
En la gran mayoría de los taludes la corona de los mismos está afectada y fuertemente fracturada a causa de las fracturas subverticales de la roca y el impacto en el esfuerzo de la voladura dado el ángulo de las perforaciones y el escape de los gases que terminó reactivandolas.

Es de vital importancia que durante el proceso de voladura, si los datos de geotecnia han sido insuficientes; se coordine de manera rigurosa con el equipo de perforación en la etapa previa y posterior a la voladura para revisar los resultados y la conformación del talud ya que en este caso particular las deformidades pudieron ser evitadas con elementos sencillos como variar la inclinación de los taladros para garantizar que el esfuerzo explosivo resultante se dirigiera hacia afuera y no hacia el interior provocando reactivación de fisuras por la expansión de los gases al momento de la voladura. Este fenómeno se fue repitiendo desde las partes más altas del talud hasta los niveles cercanos a 27.50 m. Estos resultados, son muy peligrosos ya que se ha generado una inestabilidad adicional a los fracturamientos existentes en la roca que amenazan la seguridad y perdurabilidad de los mismos.
