INSPECCIÓN GEOLÓGICA

Los Santos, 30 de junio del 2011.

INSPECCION DE GEOLOGIA

“Cerro Goyo”

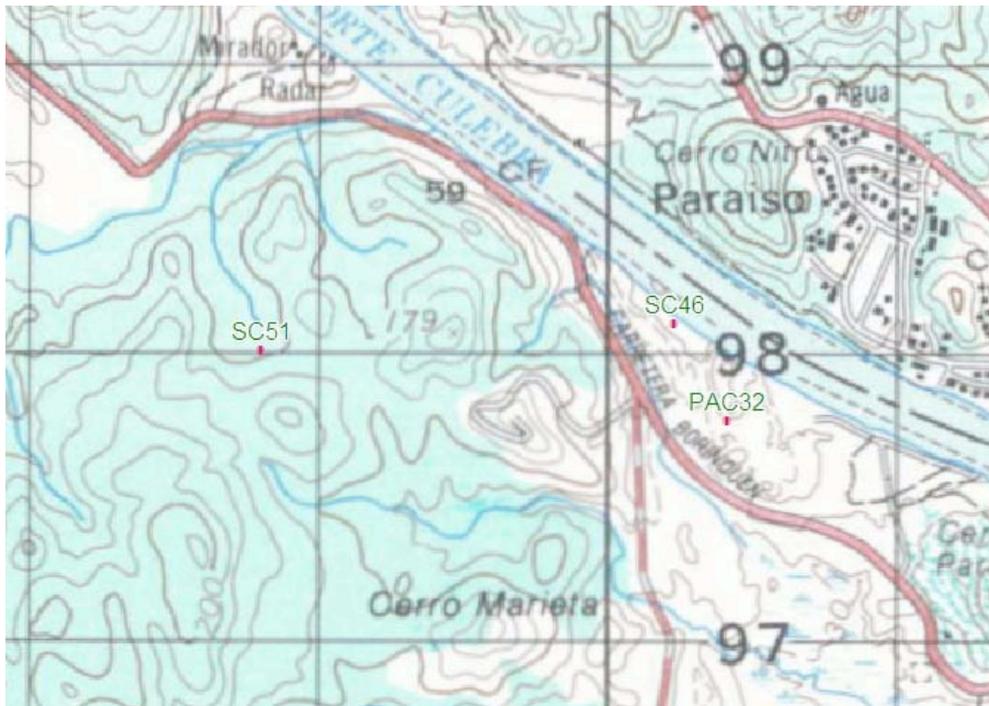
En la información suministrada en las descripciones de los pozos SC-51, SC-46 y PAC-32, se observa que existen zonas de corte y fracturamientos muy localizados a lo largo del pozo. Para los efectos de referencia el pozo PAC -32 perforado en el 2005, se localiza en la zona de desmonte y nivelación, se hará énfasis en los datos y características de las rocas perforadas, así como de los elementos tectónicos presentes y descritos, que se registran como una zona de juntas onduladas a una profundidad de 5.25 metros con inclinaciones de bajo ángulo (5° , 20° y 35°). De igual manera, a los 44 metros se observa una zona de discontinuidad rellena con fragmentos, a los 55.00 metros una zona de corte, a los 59.00 metros, una zona fragmentada, a los 66.0 metros, una zona de fracturamientos

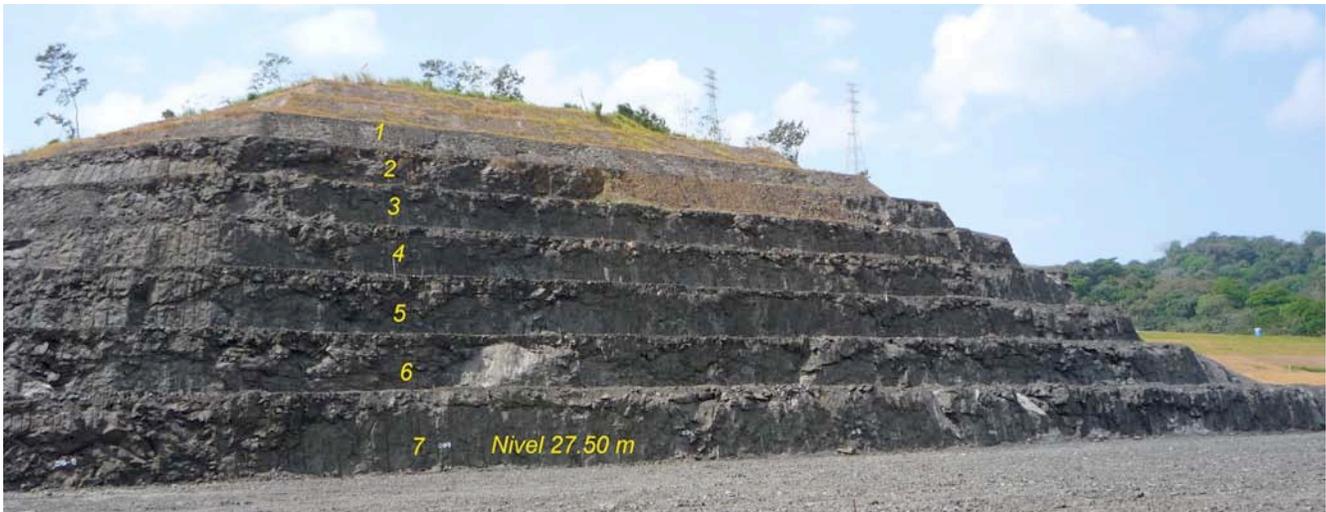
En las observaciones de campo sobre las banquetas del cerro Goyo a partir del talud 1 hasta el nivel 27.50 a lo largo de cada uno de los taludes, se han identificado tres familias de fisuras y discontinuidades en el macizo rocoso que corresponden a la conformación original del terreno y las rocas volcánicas de la zona. La primera con orientación Oeste cortante a la estructura del cerro y los taludes. Estas fisuras se presentan en su mayoría de manera sub vertical y son propias del proceso de enfriamiento. Las fisuras de bajo ángulo buzando hacia el SurOeste. La tercera corresponde a discontinuidades provocadas por contactos entre rocas y que se encuentran rellenas con material arcilloso y calcita en algunas ocasiones. Estas fisuras tienen una tendencia predominante buzando hacia el Nor Este y en el caso del cerro Goyo buzando hacia el canal de aproximación. Es decir las fisuras tienen una inclinación a favor de la pendiente de los taludes. Esta situación son elementos nuevos que no se registran claramente en la descripción del pozo PAC 32 y faltaría mayor información para hacer una correlación aproximada. Esta es la razón principal de que a partir del talud N°2, tanto el cuerpo como la corona se encuentren afectados con fracturamiento a favor de la pendiente ya que esta familia de fisuras se repite desde la cumbre hasta el nivel 27.50 en dirección al canal de aproximación.
